NR INV 117 – ARO 243 Diesel –

NR INV 119 – ARO 243 TDX –CJ 08 KCV

NR INV 386 – SUZUKI GRAND VITARA –CJ 20 CLP

NR INV 385 – Basculanta Mercedes Actros 3 axe 2643

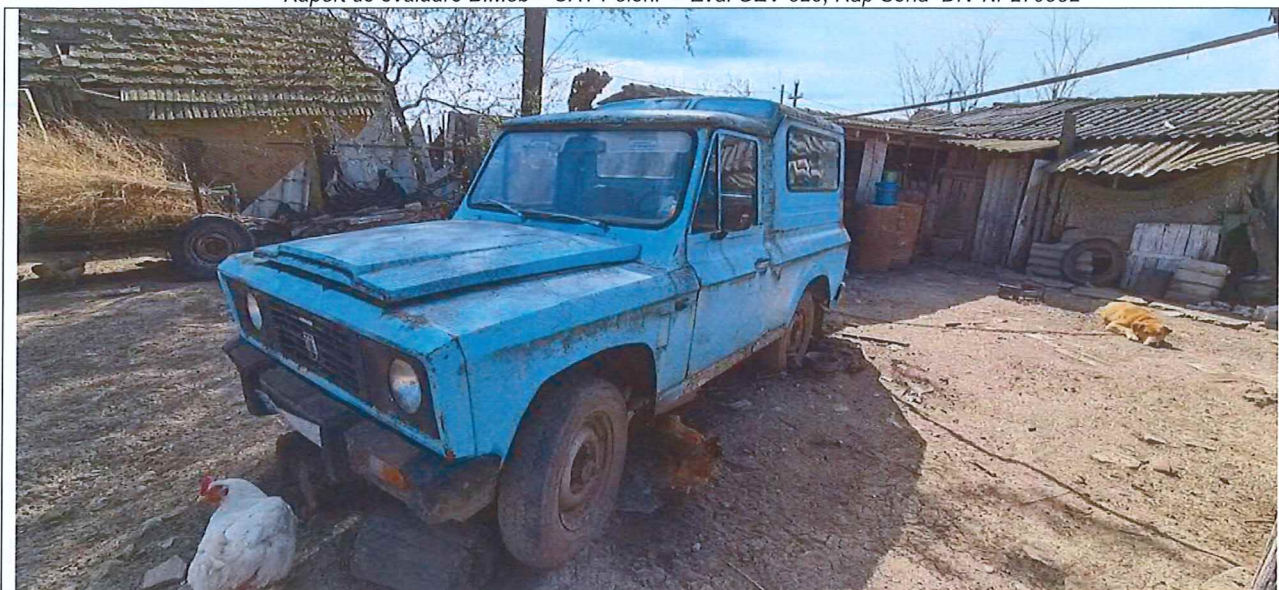
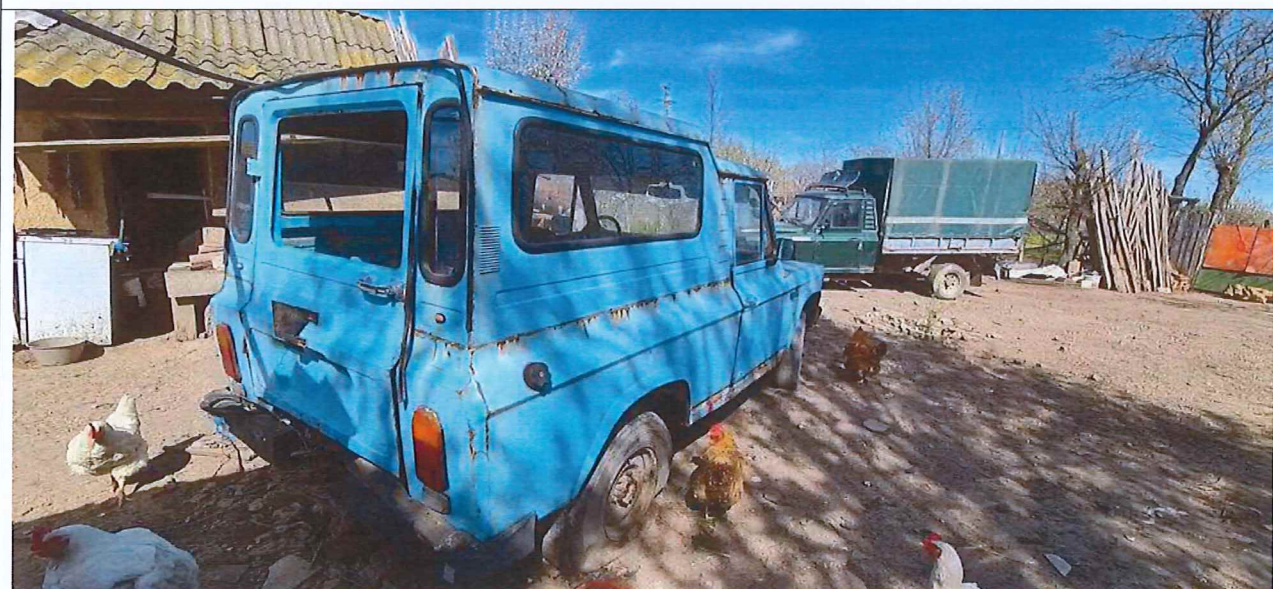
• Carburant, tractiune	DIESEL, AXA SPATE / 4x4
o Nr. De identificare,	AOAR13111119201
o vârsta	35
o starea tehnică :	EPAVA
<u>Identificare funcțională:</u>	
o Parametrii tehnico-funcționali	-Nefuncțional (conform declarațiilor proprietarului în momentul efectuării inspecției la fața locului) .
o Km parcursi	-
o Compatibilitate cu sursele de piese de schimb și consumabile	-piese originale,
o Restricții de utilizare	Nu se pune problema.
Bunul subiect a fost regăsit, la data inspecției, ca fiind incomplet și nefuncțional, este evaluat în această stare.	
<u>Date operaționale istorice</u>	Nu se cunosc
o cheltuieli de întreținere și reparații;	În limitele normale aferente unui bun de vechime și fiabilitate similară.
o consumuri energie & combustibil;	Consumuri la nivelul dat în cărțile tehnice
o exploatare sezonieră;	Nu
o personal de exploatare;	Este utilizat de mai mulți deserventi.
o mijloace de întreținere extraordinare;	Nu este cazul

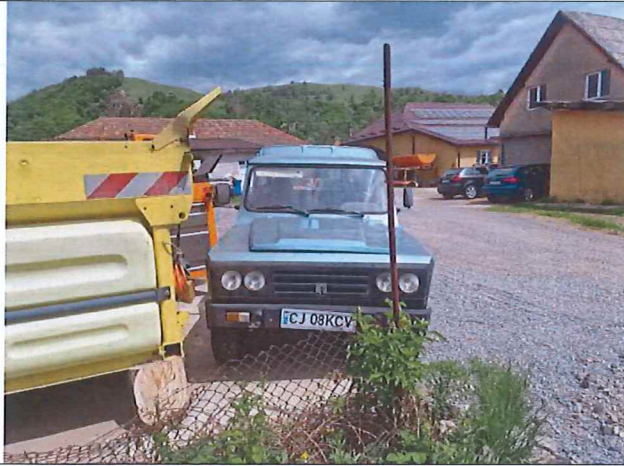
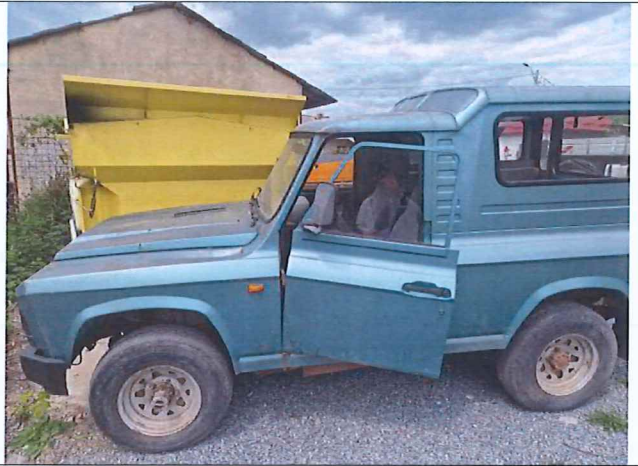
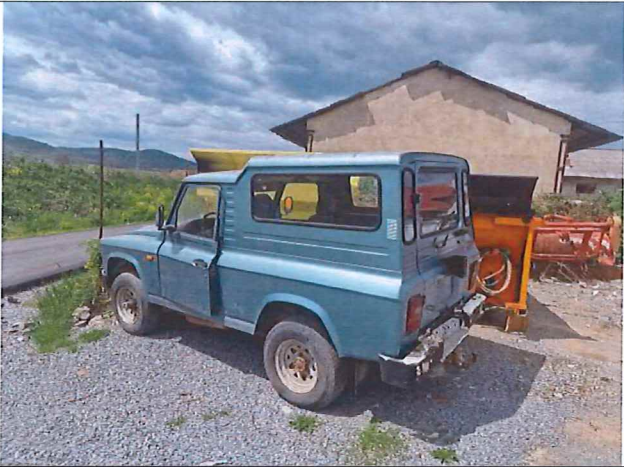
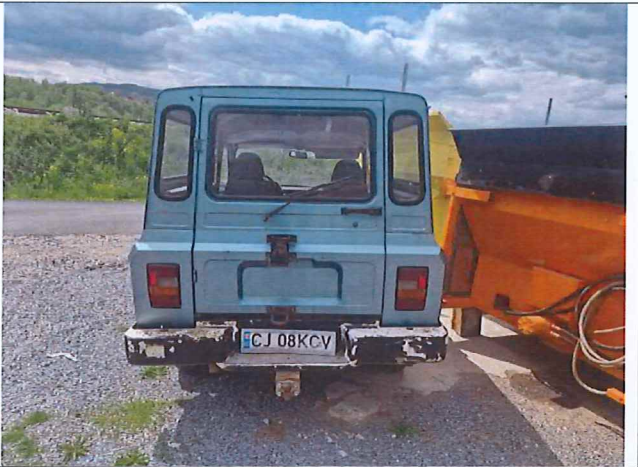
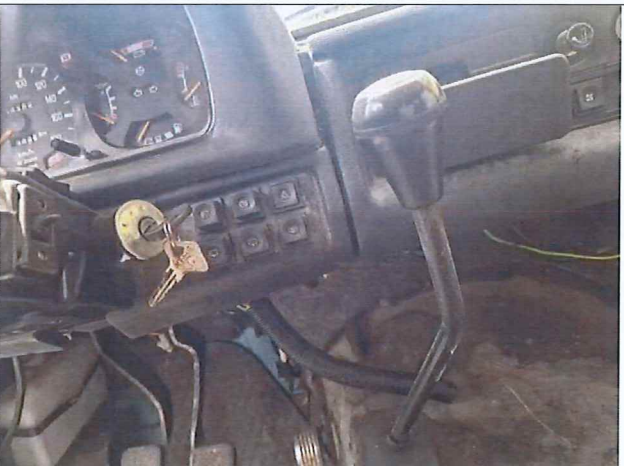
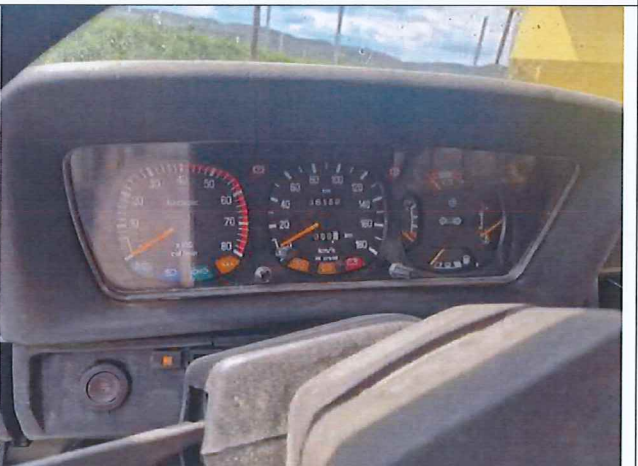
• Carburant, tractiune	DIESEL, AXA SPATE / 4x4
o Nr. De identificare,	
o vârsta	
o starea tehnică :	EPAVA
<u>Identificare funcțională:</u>	
o Parametrii tehnico-funcționali	-Nefuncțional (conform declarațiilor proprietarului în momentul efectuării inspecției la fața locului) .
o Km parcursi	-
o Compatibilitate cu sursele de piese de schimb și consumabile	-piese originale,
o Restricții de utilizare	Nu se pune problema.
Bunul subiect a fost regăsit, la data inspecției, ca fiind incomplet și nefuncțional, este evaluat în această stare.	
<u>Date operaționale istorice</u>	Nu se cunosc
o cheltuieli de întreținere și reparații;	În limitele normale aferente unui bun de vechime și fiabilitate similară.
o consumuri energie & combustibil;	Consumuri la nivelul dat în cărțile tehnice
o exploatare sezonieră;	Nu
o personal de exploatare;	Este utilizat de mai mulți deserventi.
o mijloace de întreținere extraordinare;	Nu este cazul

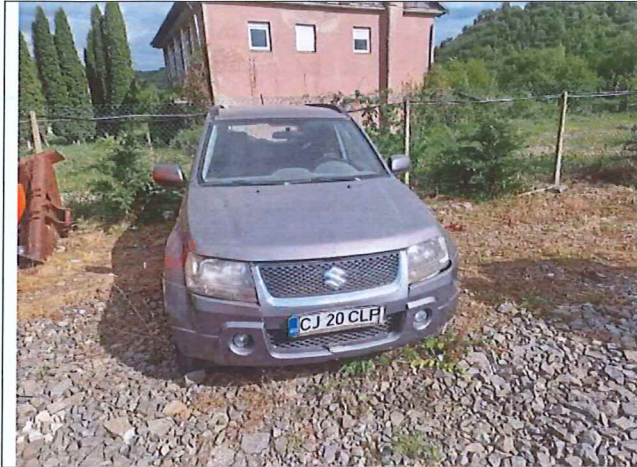
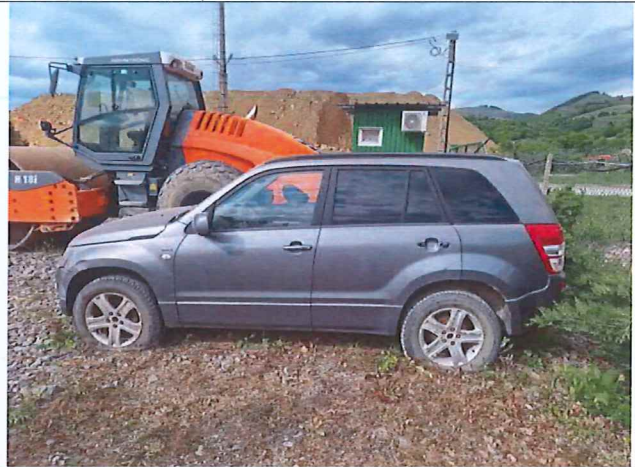
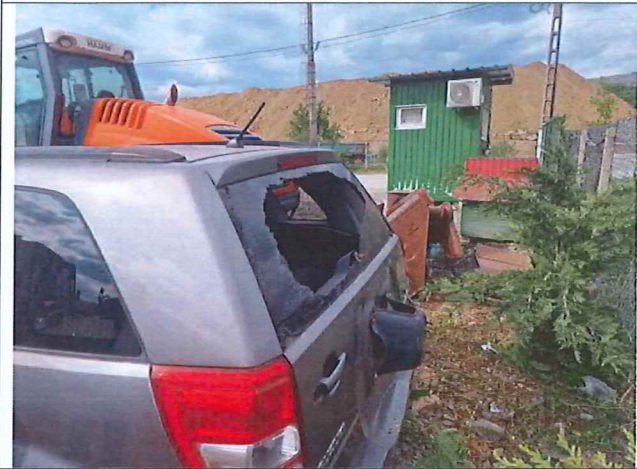
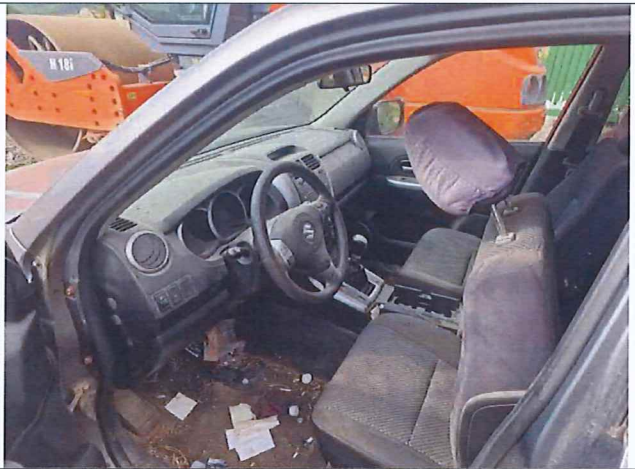
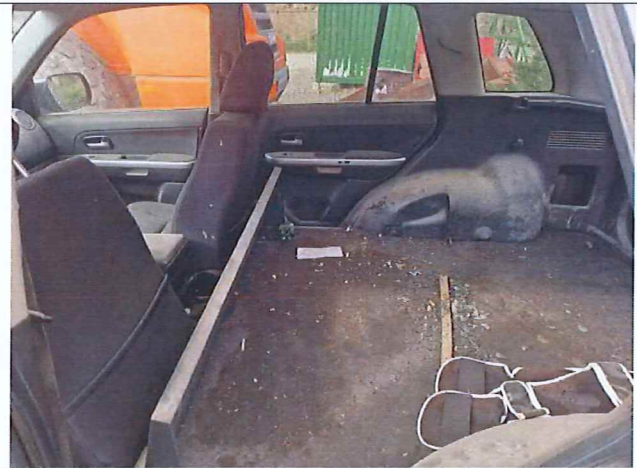
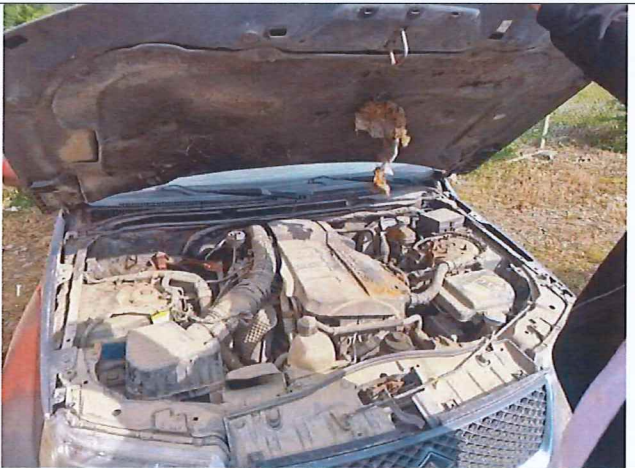
• Carburant, tractiune	DIESEL, INTEGRALA
o Nr. De identificare,	JSAJTD44V00201988
o vârsta	19 Ani
o starea tehnică :	EPAVA
<u>Identificare funcțională:</u>	
o Parametrii tehnico-funcționali	-Nefuncțional (conform declarațiilor proprietarului în momentul efectuării inspecției la fața locului) .
o Km parcurși	-
o Compatibilitate cu sursele de piese de schimb și consumabile	-piese originale,
o Restricții de utilizare	Nu se pune problema.
Bunul subiect a fost regăsit, la data inspecției, ca fiind incomplet și nefuncțional, este evaluat în această stare.	
<u>Date operaționale istorice</u>	Nu se cunosc
o cheltuieli de întreținere și reparații;	În limitele normale aferente unui bun de vechime și fiabilitate similară.
o consumuri energie & combustibil;	Consumuri la nivelul dat în cărțile tehnice
o exploatare sezonieră;	Nu
o personal de exploatare;	Este utilizat de mai mulți deserventi.
o mijloace de întreținere extraordinare;	Nu este cazul

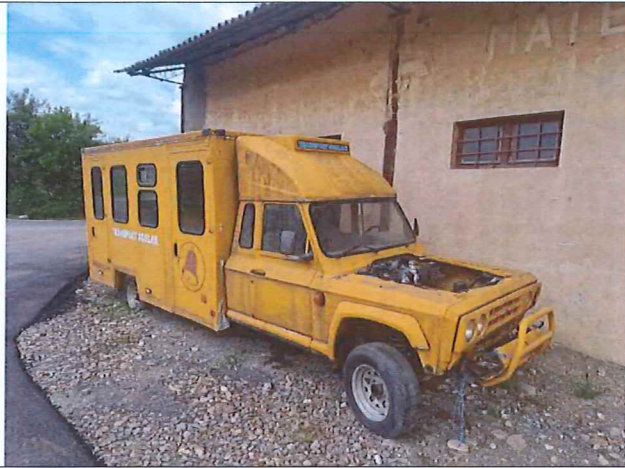
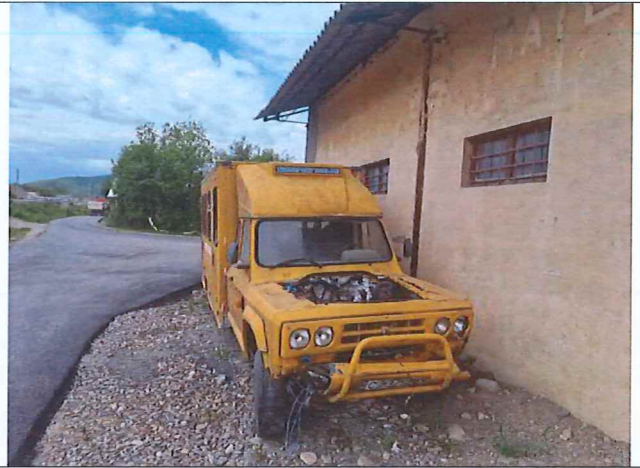
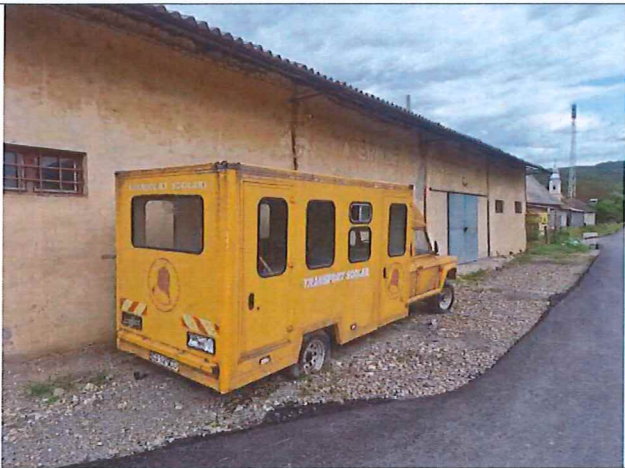
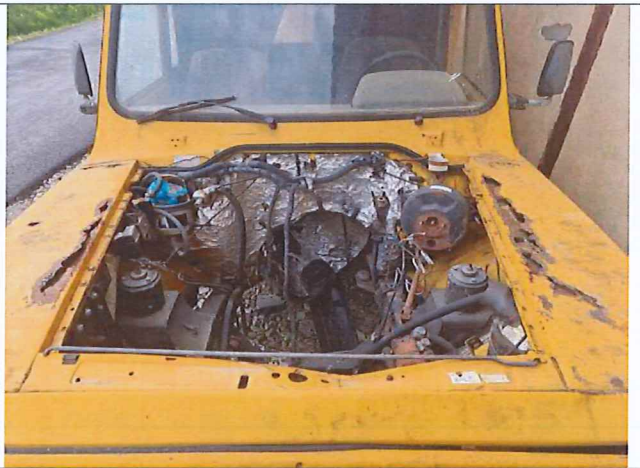
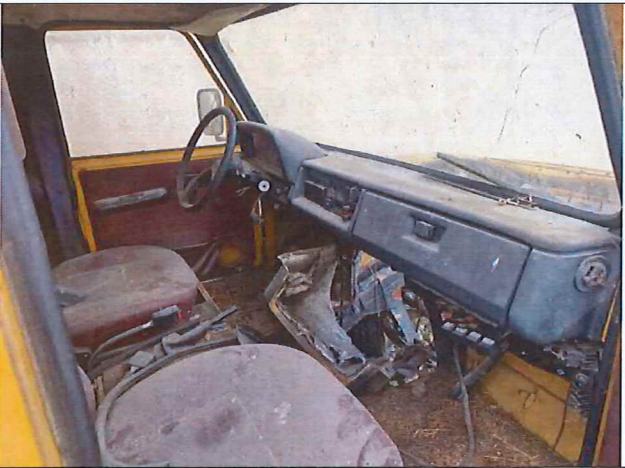
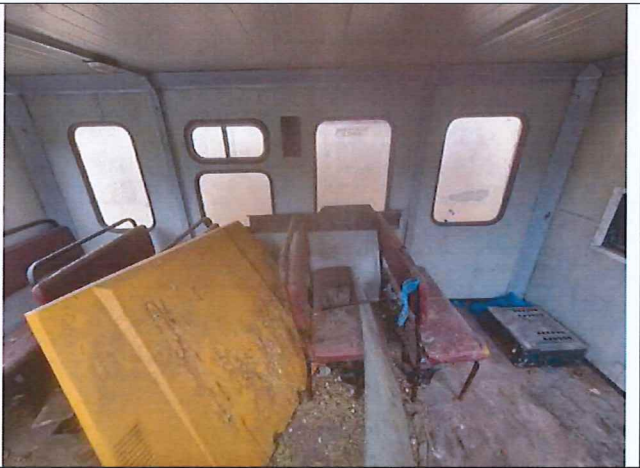
NR INV 148 – ARO Transport Elevi –CJ 32 SCO

• Carburant, tractiune	DIESEL, INTEGRALA
o Nr. De identificare,	
o vârsta	22
o starea tehnică :	EPAVA
<u>Identificare funcțională:</u>	
o Parametrii tehnico-funcționali	-Nefuncțional (conform declarațiilor proprietarului în momentul efectuării inspecției la fața locului) .
o Km parcursi	-
o Compatibilitate cu sursele de piese de schimb și consumabile	-piese originale,
o Restricții de utilizare	Nu se pune problema.
Bunul subiect a fost regăsit, la data inspecției, ca fiind incomplet și nefuncțional, este evaluat în această stare.	
<u>Date operaționale istorice</u>	Nu se cunosc
o cheltuieli de întreținere și reparații;	În limitele normale aferente unui bun de vechime și fiabilitate similară.
o consumuri energie & combustibil;	Consumuri la nivelul dat în cărțile tehnice
o exploatare sezonieră;	Nu
o personal de exploatare;	Este utilizat de mai mulți deserventi.
o mijloace de întreținere extraordinare;	Nu este cazul

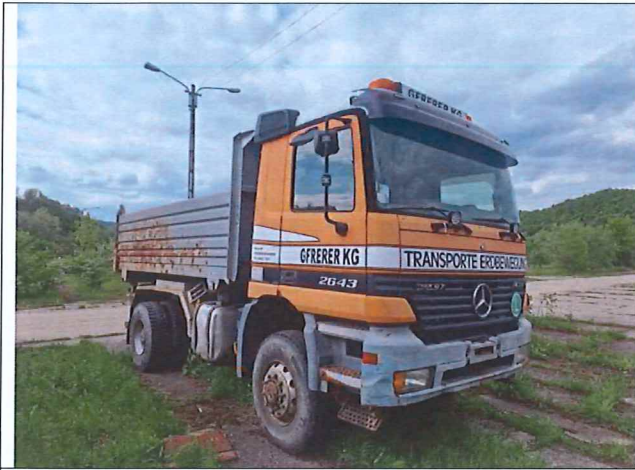
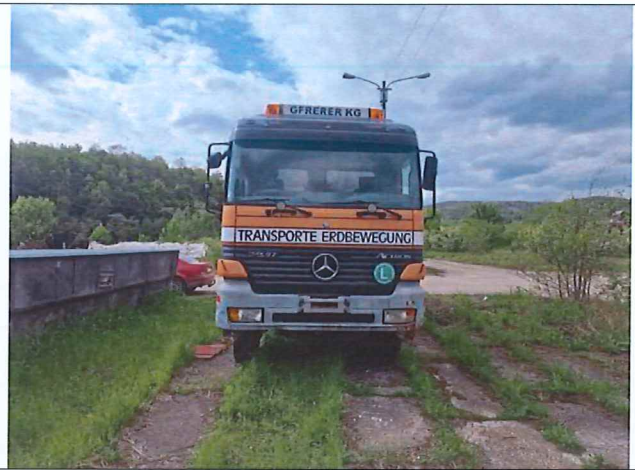
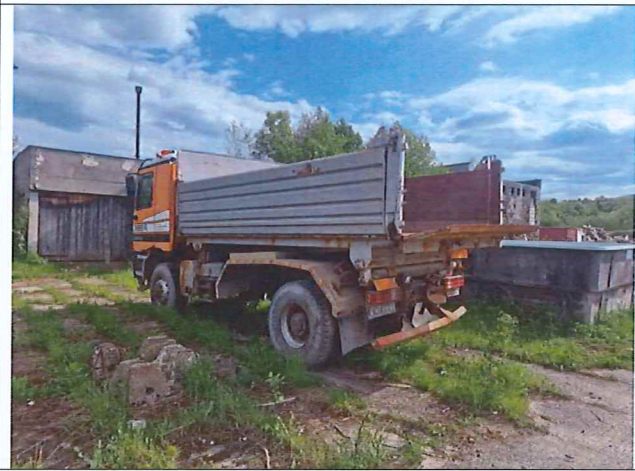
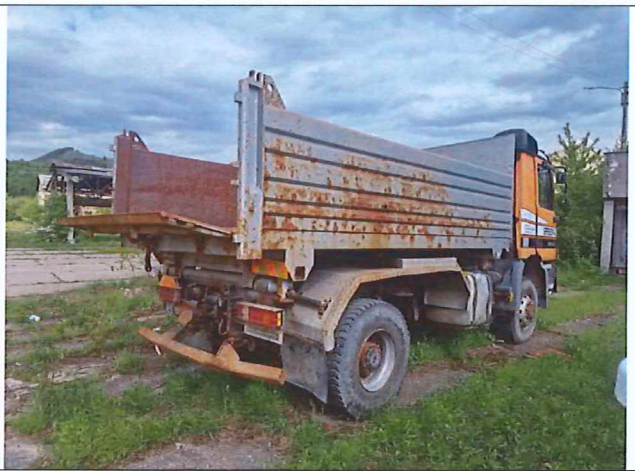
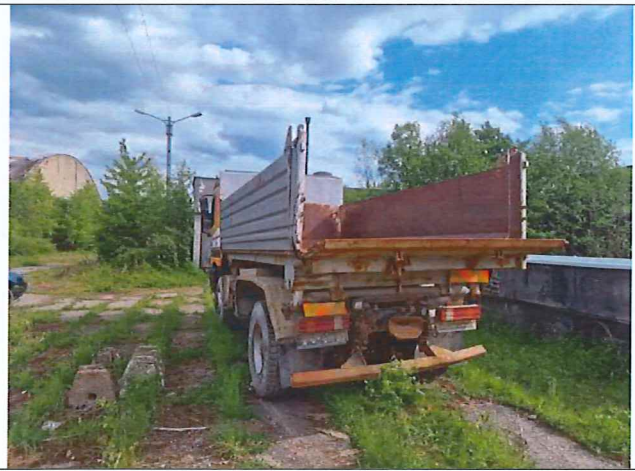
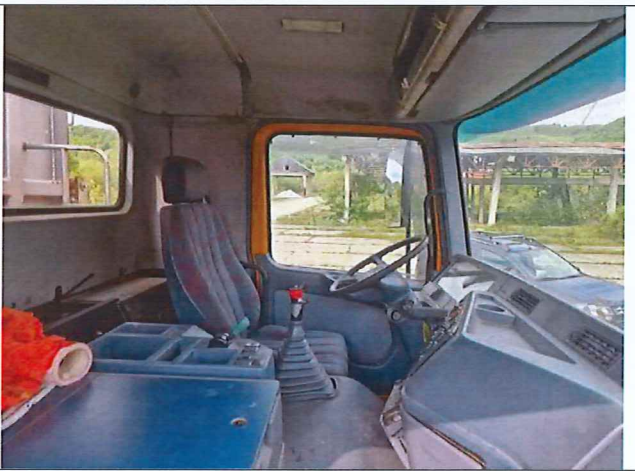
• Carburant, tractiune	DIESEL, AXE SPATE
o Nr. De identificare,	WDB9520731K279951
o vârsta	27 Ani
o starea tehnică :	EPAVA
<u>Identificare funcțională:</u>	-Descompletata
o Parametrii tehnico-funcționali	-Nefunctionala (conform declaratiilor proprietarului in momentul efectuării inspecției la fata locului) .
o Km parcursi	-
o Compatibilitate cu sursele de piese de schimb și consumabile	-piese originale,
o Restricții de utilizare	Nu se pune problema.
Bunul subiect a fost regăsit, la data inspecției, ca fiind incomplet (lipsa o axa spate) și nefuncțional cu probleme tehnice, este evaluat în această stare.	
<u>Date operaționale istorice</u>	Nu se cunosc
o cheltuieli de întreținere și reparații;	În limitele normale aferente unui bun de vechime și fiabilitate similară.
o consumuri energie & combustibil;	Consumuri la nivelul dat în cărțile tehnice
o exploatare sezonieră;	Nu
o personal de exploatare;	Este utilizat de un deservent,

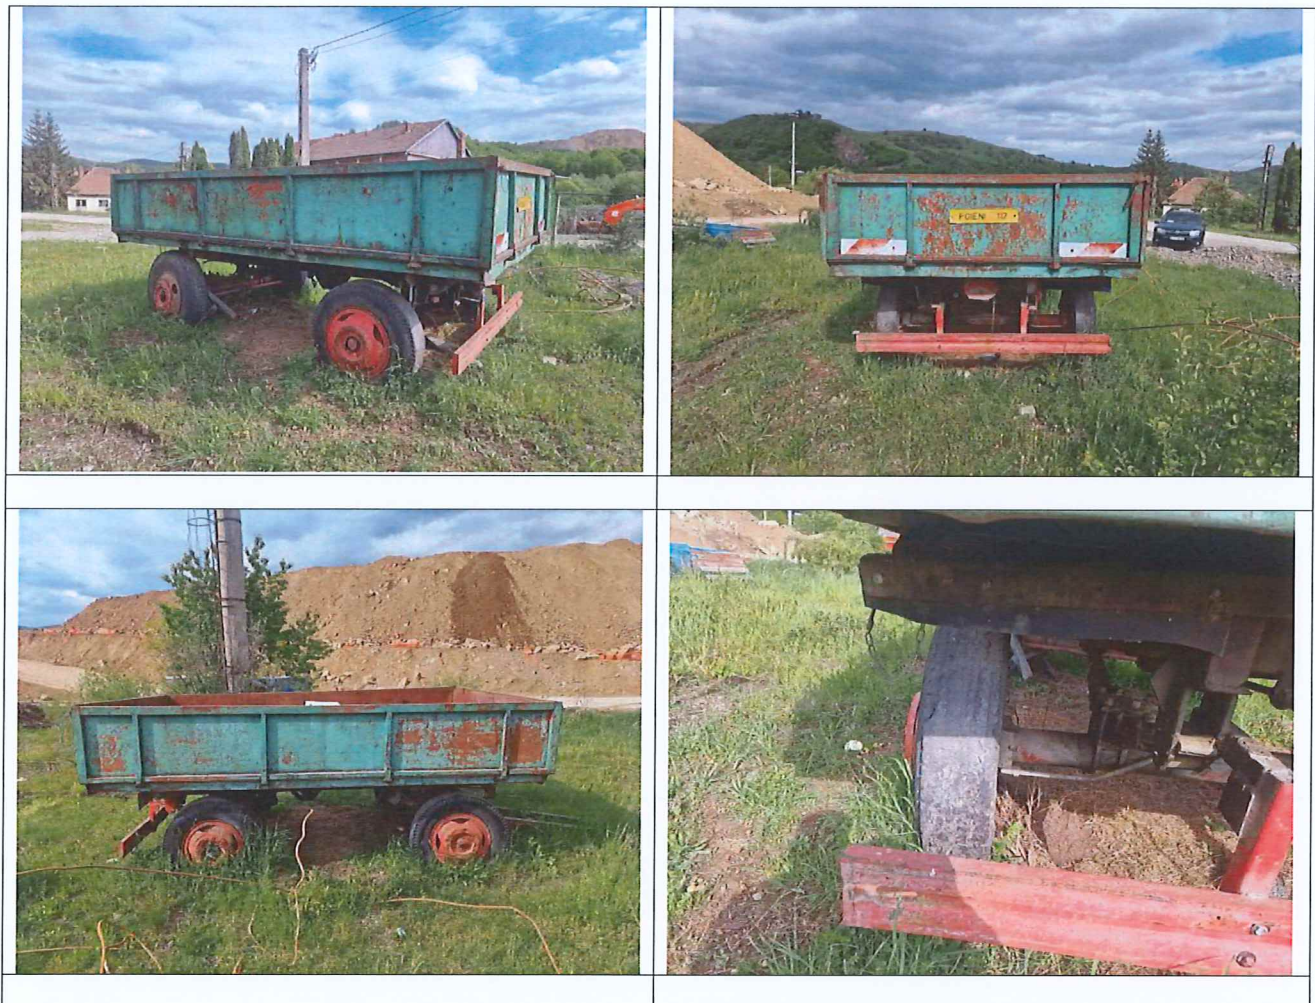
REMORCA UAMT 2 AXE

In stare avansata de degradare, necesita interventii majore pentru a fi utilizata pe drumurile publice.

EPAVA
